Observation Coastsnap sur la plage des homardiers (Noirmoutier)

La plage des homardiers, située sur la côte sud-ouest de Noirmoutier, est entièrement bordée par des ouvrages (perré, enrochement, épi). Elle enregistre des variations de cubatures fréquentes et jouxte de surcroît un quartier résidentiel situé en zone basse.

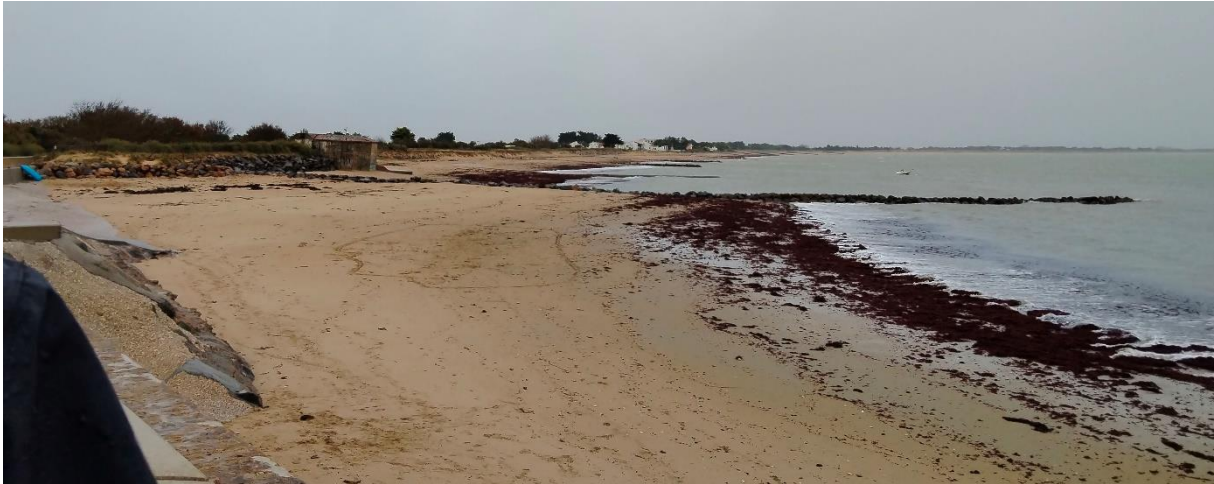
Situation pré-tempête Céline, le 26 octobre à 11h54. Le niveau de sable sur la plage est important, recouvrant la base du perré (1^{er} plan et second plan, à gauche) et atteignant quasiment le sommet de l'épi (second plan).

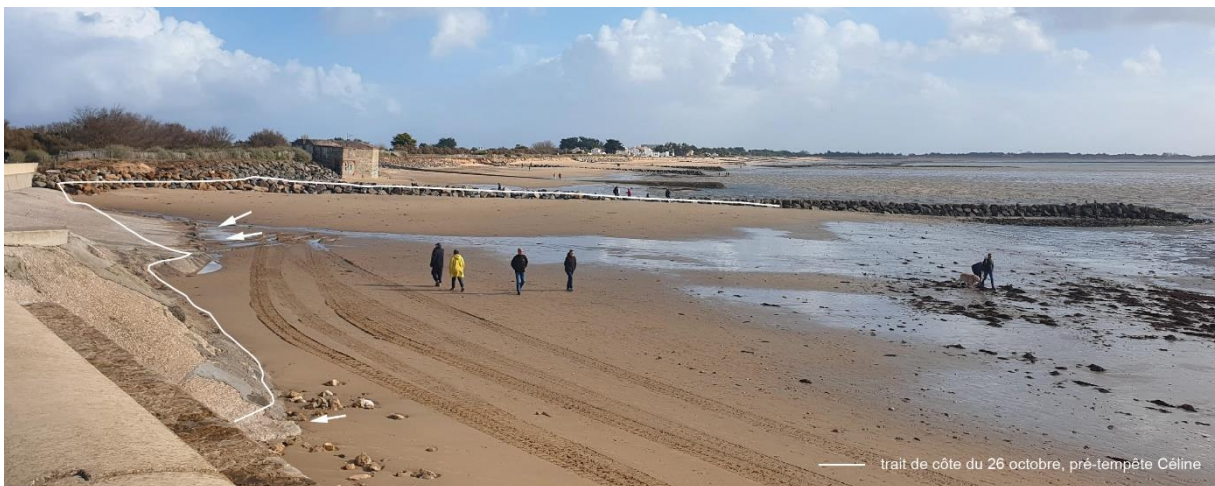
Situation post-tempête Céline, le 29 octobre à 11h15. La tempête a provoqué le démaigrissement le plus important depuis l'instrumentation du site avec le système Coastsnap, atteignant approximativement entre 0,5 et 1 m en haut de plage au niveau de l'enrochement (second plan à gauche). La base du perré a été affouillée (flèches). L'ouvrage a été partiellement détruit à proximité de la station Coastsnap (non visible ici).

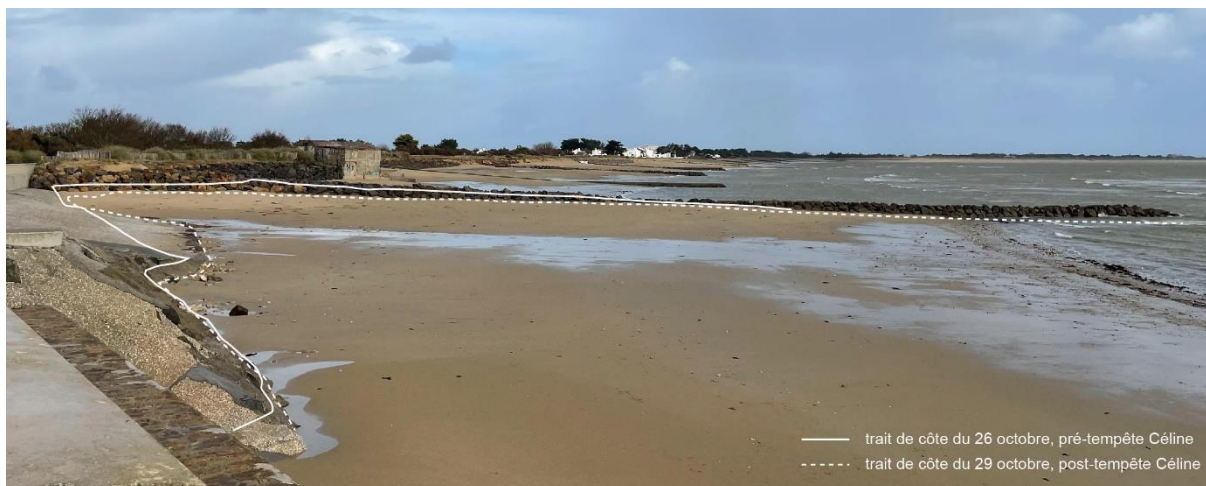
Situation post-tempête Ciaran, le 2 novembre à 15h00. La tempête Ciaran semble ne pas avoir eu de conséquences morphogéniques notables sur le site, le niveau de sable étant quasiment équivalent au niveau post-tempête Céline (trait de côte du 29 octobre en pointillés blancs).

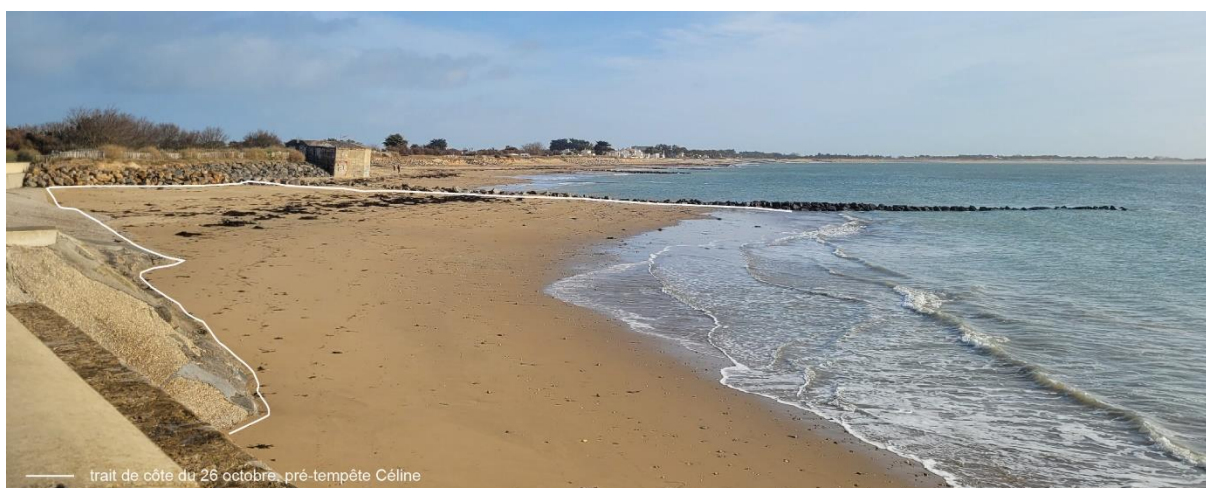
Situation post-tempête Domingos, le 19 novembre à 11h38. L'intérêt de l'épisode Domingos est de démontrer la grande mobilité du sédiment sur le site et la capacité de résilience de la plage, celle-ci ayant retrouvé son niveau de sable pré-tempête Céline (trait de côte du 26 octobre en trait blanc continu).
