Observations Coastsnap sur la plage de la Clère (Noirmoutier)

Le site de la Clère, au nord de l'île de Noirmoutier, est équipé du système Coastsnap depuis mai 2022. Le site fait l'objet d'une action de renaturation d'un enrochement pilotée par l'ONF (Office national des forêts). L'objectif du dispositif Coastsnap est d'observer l'évolution générale de la plage et tout particulièrement de suivre le rythme et la variabilité dans le temps du recouvrement de l'ouvrage par le sable.

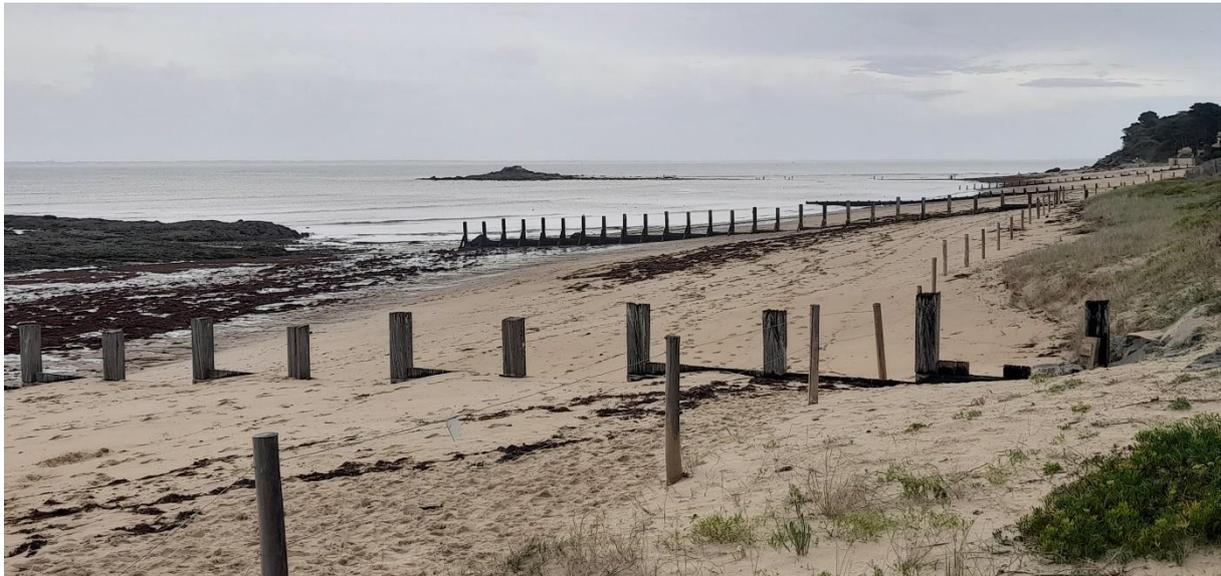
Situation pré-tempête Céline, le 27 octobre à 11h04. L'enrochement qui fait l'objet d'une opération de renaturation est presque entièrement recouvert par le sable (1^{er} plan à droite).

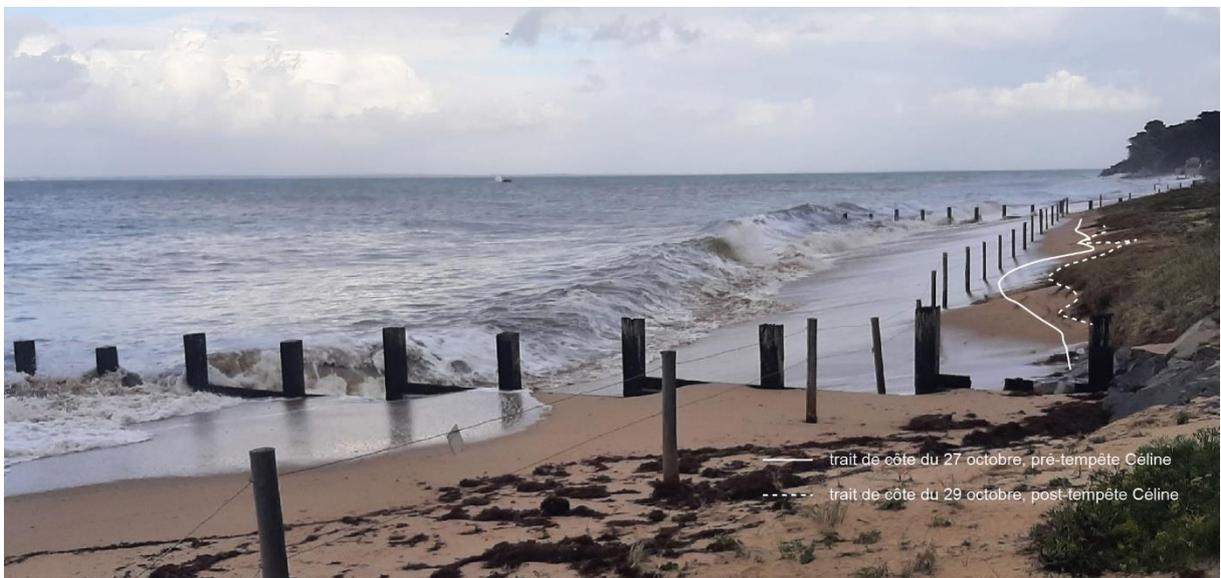
Situation post-tempête Céline, le 29 octobre à 15h40. La tempête a donné lieu à un léger recul du trait de côte dans le deuxième caisson au second plan (approximativement entre 0,5 et 1 m). Bien que le niveau d'eau au moment de la prise du cliché nuise à la visibilité, la pente du haut de plage semble plus accentuée après le passage de la tempête (second plan). Le niveau de sable ne semble pas avoir varié dans le premier caisson (premier plan au centre), en revanche une partie du sable recouvrant l'enrochement avant Céline, a été évacuée (1^{er} plan à droite).

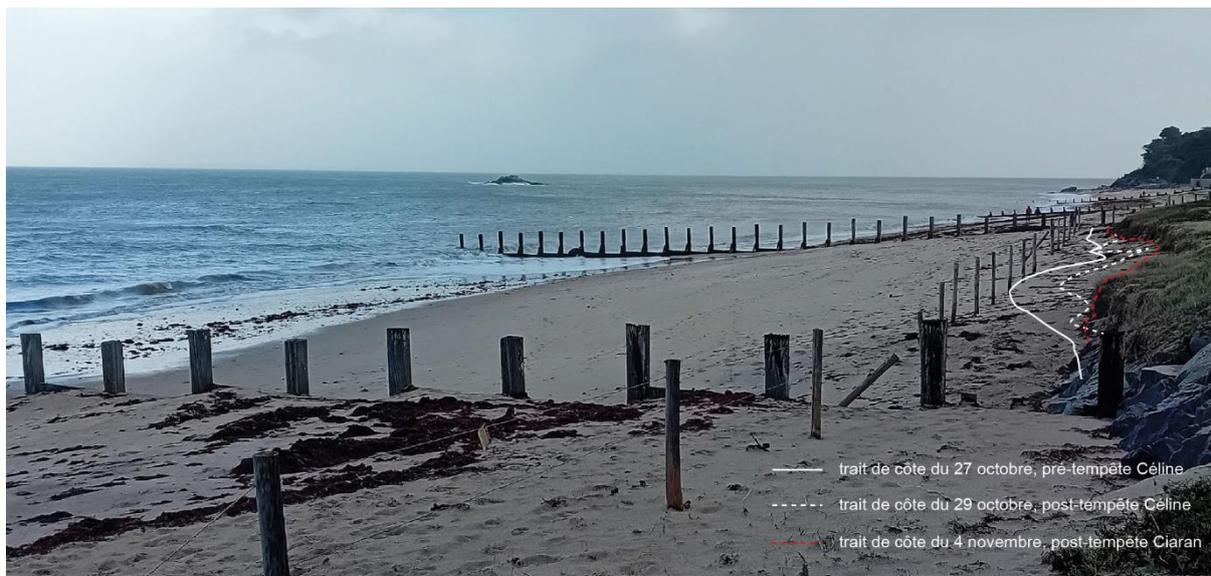
Situation post-tempête Ciaran, le 4 novembre à 15h19. Le recul du trait de côte s'est poursuivi avec la tempête Ciaran, mais dans une proportion moindre que lors de la tempête Céline (second plan). On constate en outre un apport de sable dans le premier caisson sans reprise du recouvrement de l'enrochement (premier plan).
